SOLUCIÓN CONSTRUCTIVA PARA ELEVADAS PRESTACIONES DE AISLAMIENTO ACÚSTICO CON MÍNIMA ALTURA

This article describes the non common floating ceiling that was constructed: its design, execution process and finally the results we obtained by measuring airborne sound insulation *in situ*.

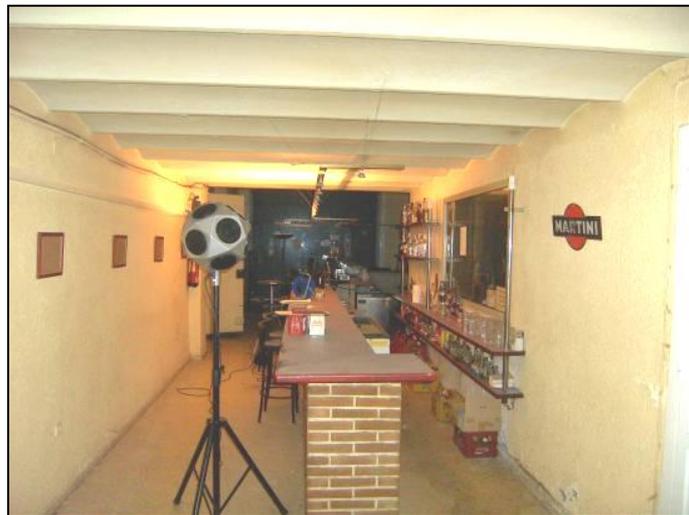
Figura 1. Aspecto inicial de la zona bajo el entresuelo

El forjado original del entresuelo es débil (construcción en bóveda catalana o bóveda tabicada), de poca masa y un aislamiento bruto global a ruido aéreo obtenido *in situ* de D=39 dBA y D=43 dBA a ruido rosa en dos de las estancias analizadas. Este hecho hizo que se desestimara la opción de suspender el techo flotante del forjado original, como suele hacerse habitualmente, dado que no se podía asegurar su resistencia.

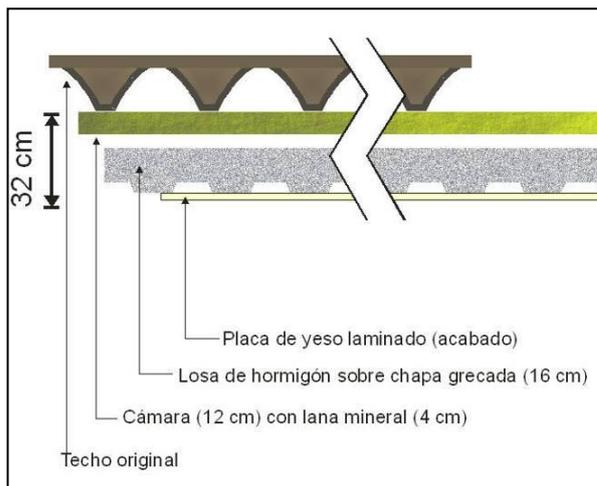
Figura 2. Composición del techo

- Lana mineral absorbente de 4 cm de espesor y 30 kg/m^3 , sujeta al techo original mediante una estructura reticular de alambre.
- Cámara de aire de 12 cm, lo que ha permitido el paso de cableado eléctrico de un extremo del local a otro.
- Losa maciza de hormigón de 16 cm de espesor máximo (2.300 kg/m^3) sobre chapa metálica grecada de 1 mm de espesor.
- Placa de yeso laminado, como acabado para ocultar la greca.

La lana mineral de la cámara se suspendió previamente del techo original, ya que al construirse la losa de hormigón *in situ* era necesario dejar un espacio libre para poder introducir la manguera con el hormigón y asegurar que la lana no estorbara ni fuera arrastrada.

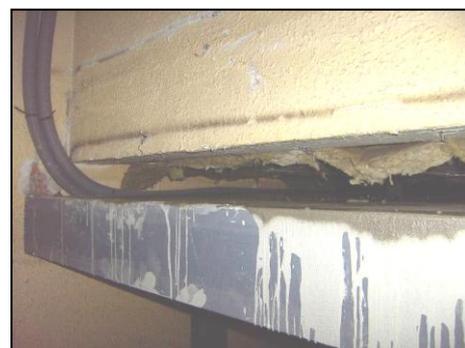
Figura 3. Vista lateral de la cámara y las vigas LPN perimetrales

La suportación a nivel de losa de la chapa colaborante se hizo mediante viga LPN-180.15 perimetral y cinco vigas HEB-120 perpendiculares entre cada fragmento de losa. Cada uno de los seis fragmentos se fue llenando de hormigón a modo de "piscina", empezando por el extremo más lejano a la cuba de hormigón y retrocediendo a medida que se iban llenando las seis porciones de losa a través de las oberturas laterales existentes entre las paredes originales y las vigas perimetrales.

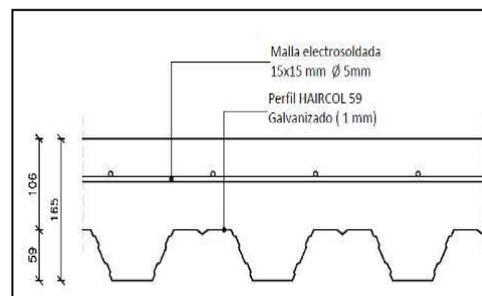
Figura 4. Sección losa con chapa colaborante

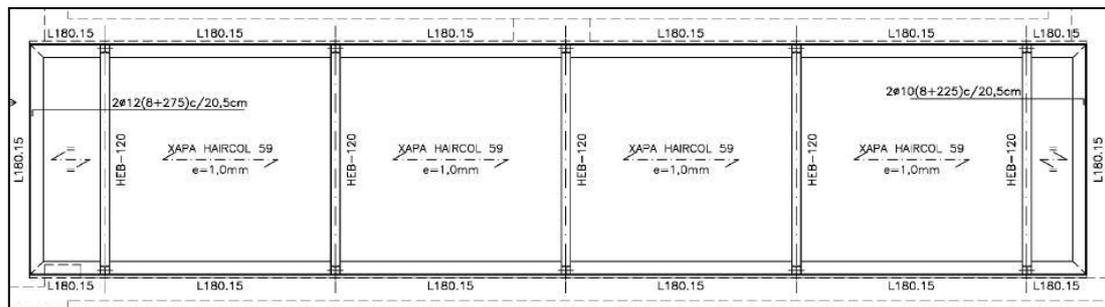
Figura 5. Estructura de vigas a nivel de losa. Vista en planta.

Para garantizar la flotabilidad de la losa de hormigón una vez hubiera fraguado, se aseguró que ninguna de las vigas que conformaban la estructura (ni las verticales, ni las horizontales) estuvieran en contacto con las paredes originales del local. Las vigas perimetrales LPN, además, se sobredimensionaron ligeramente en altura para evitar que el hormigón rebosara durante la construcción y pudiera actuar como puente acústico en algún punto.

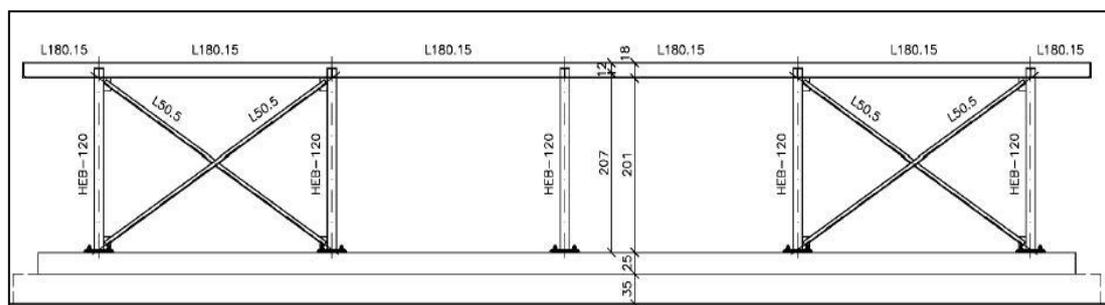
Figura 6. Estructura de vigas. Vista en alzado

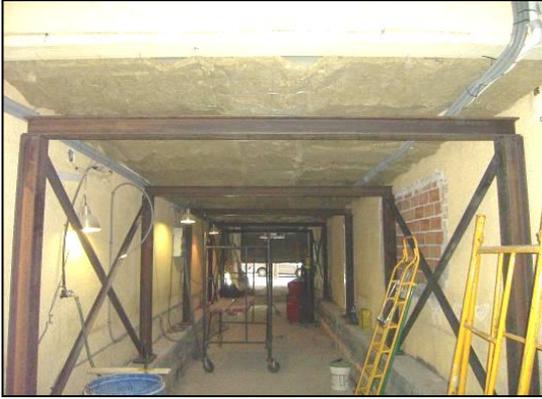
Figura 7. Estructura en construcción. Ver lana de roca sujeta al techo

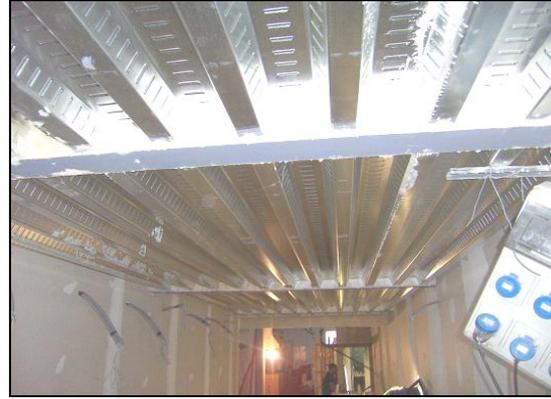
Figura 8. Losa finalizada, a falta de colocar el acabado inferior

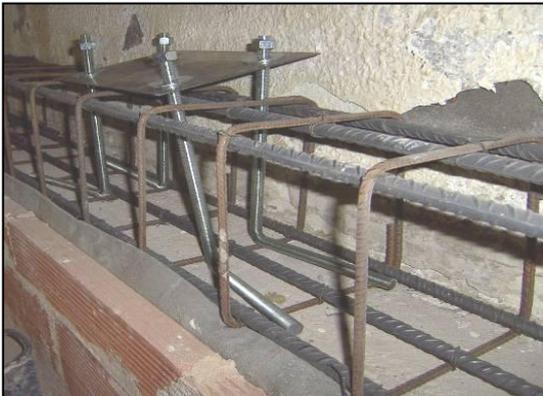
Figura 9. Malla para la construcción de las zapatas y anclajes para la pletina metálica antes de ser embebidos.

Como puntos de apoyo para los pilares que conforman la estructura de la losa de hormigón se construyeron dos zapatas corridas (ver Figura 10) paralelas a las paredes y solidarias con los paramentos originales del edificio (paredes y suelo no flotantes). Sobre estas zapatas se apoyan los diez pilares HEB-120, mediante la pletina metálica de 350x200x18 mm que forma la base de cada pilar (ver Figura 9).

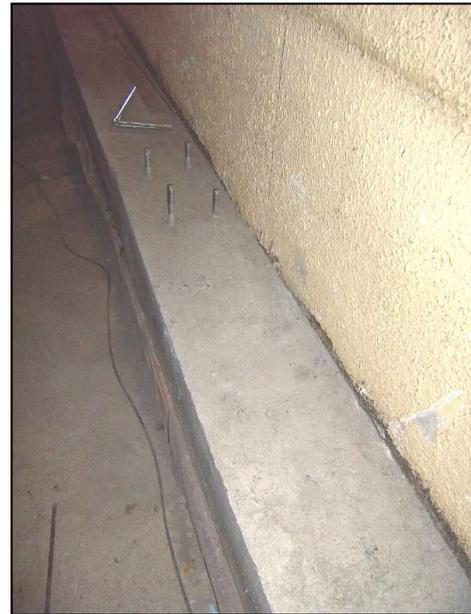
Figura 10. Zapata corrida con anclajes para recibir a la pletina metálica

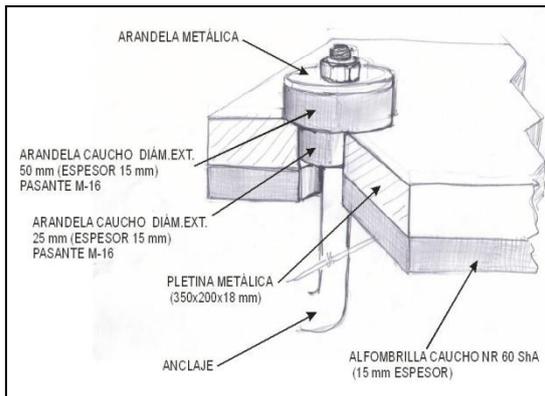
Figura 11. Croquis del sistema de suportación flotante de la estructura

La unión elástica necesaria para garantizar la flotabilidad del sistema, desrigidizando la losa de hormigón que constituye el techo flotante de la estructura original del edificio, se decidió realizar en la unión de las bases de los pilares con las zapatas corridas de hormigón. Esta decisión tuvo que consensuarse plenamente con el estudio de arquitectura, dadas las posibles interferencias con la rigidez de la estructura que pudiera tener.

Los pesos puntuales aproximados que reciben las pletinas metálicas son de entre 2,5 y 3 Tn, lo que supone una carga aproximada para las pletinas de 39.000 kg/m². Bajo las pletinas metálicas se colocaron alfombrillas de caucho NR 60° ShA de 15 mm de espesor, con las mismas dimensiones que la pletina metálica. El sistema de fijación a las zapatas de hormigón era mediante anclajes embebidos (4 anclajes/pletina). Para evitar el contacto rígido de los anclajes y la pletina metálica (que, recordemos, debe ser totalmente flotante), se diseñó para cada anclaje una doble arandela de caucho NR 45° ShA. La arandela inferior se embutió en la pletina metálica y actuaba de pasante evitando que la fijación entrara en contacto directo con la pletina. Por otra parte, la arandela superior se colocó entre la rosca de fijación y la propia pletina metálica (ver Figura 11 y Figura 12). De esta manera se garantiza la flotabilidad total del sistema.

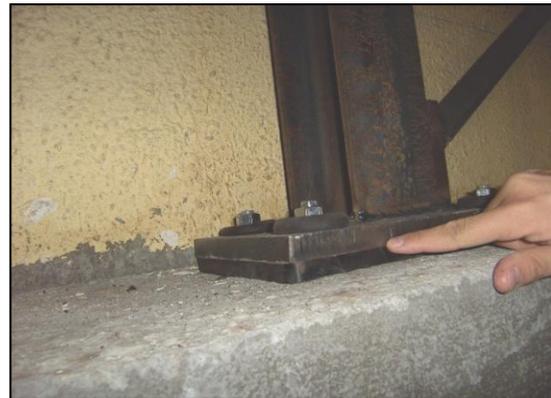
Figura 12. Detalle del sistema de suportación elástico en la base del pilar

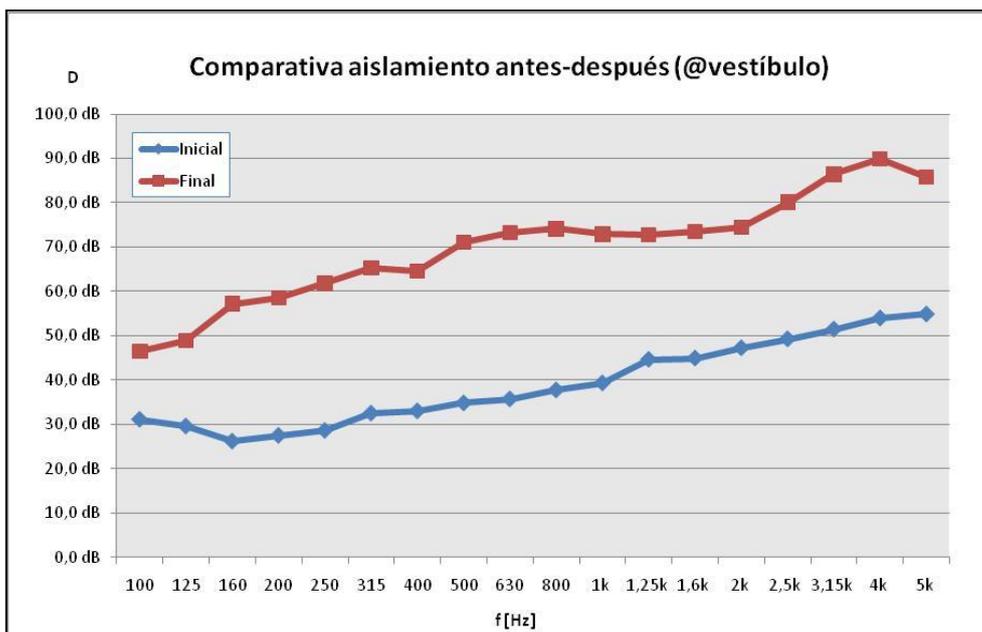
Figura 13. Comparativa aislamiento inicial y final entre el local y el vestíbulo

A continuación se presentan los resultados de las medidas experimentales de aislamiento acústico obtenidos en las dos estancias analizadas (vestíbulo y sala). En cada gráfico se compara el aislamiento inicial y el obtenido, una vez ejecutada la solución para aumentar el aislamiento acústico.

PARTICIÓN	AISLAMIENTO INICIAL $D_{100-5kHz}$	AISLAMIENTO FINAL $D_{100-5kHz}$	INCREMENTO $\Delta D_{100-5kHz}$
Vestíbulo	39 dBA	≥ 70 dBA	≥ 31 dB
Sala	43 dBA	≥ 71 dBA	≥ 28 dB

Cabe decir que los valores de aislamiento anteriormente mostrados correspondientes al final de la reforma deben expresarse como valores mínimos, ya que debido al elevado aislamiento con que cuenta el local - especialmente a frecuencias superiores a 500 Hz -, la influencia del ruido de fondo en la medición es importante y su corrección viene limitada por la norma ISO 140-4.

Los valores de aislamiento obtenidos después de la reforma suponen un incremento de 30 a 40 dB en prácticamente todo el ancho de banda analizado, a excepción de la parte más baja del espectro, en que la mejora obtenida ha sido de 15 a 25 dB aproximadamente.

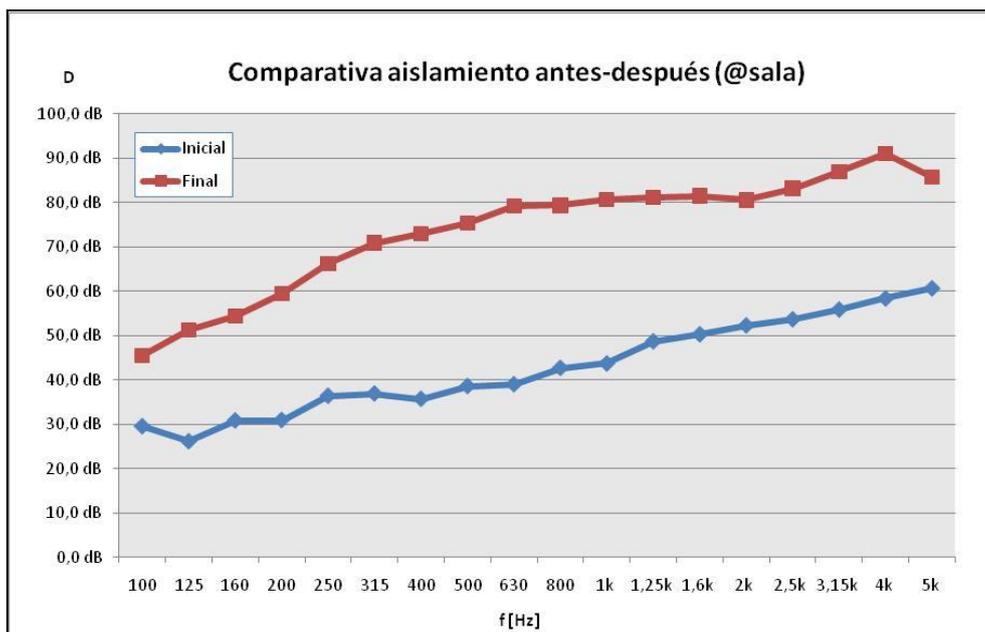
Figura 14 Comparativa aislamiento inicial y final entre el local y la sala
