CARACTERIZAÇÃO ACÚSTICA DA MEGAIGREJA DA SANTÍSSIMA TRINDADE - FÁTIMA

António P. O. Carvalho; Pedro M. A. Silva

Laboratório de Acústica, Faculdade de Engenharia da Universidade do Porto, Rua Dr. Roberto Frias, 4200-465 Porto, Portugal

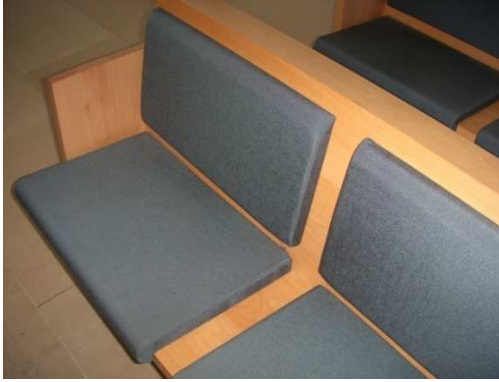
- As fileiras de bancos são em madeira e almofadadas, logo absorventes essencialmente para as altas frequências (fig. 3);
- As faces interiores das 12 portas de entrada têm um aglomerado de madeira perfurado que funciona com um sistema de ressoadores agrupados para actuar essencialmente nas médias frequências (fig. 4);

Figura 3 – Pormenor das cadeiras almofadadas.

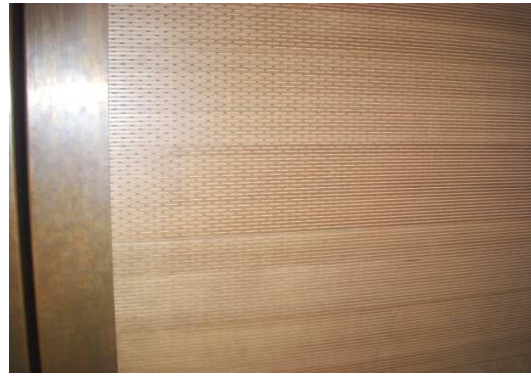
Figura 4 – Pormenor do painel perfurado

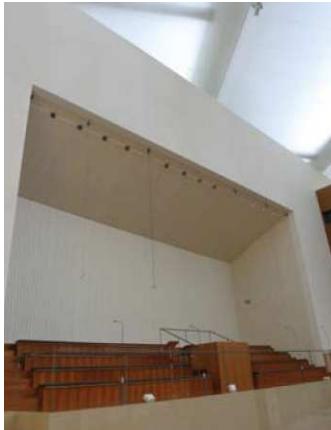
- As paredes de fundo do espaço dedicado ao coro, assim como a parede da retaguarda da assembleia foram tratadas com difusores acústicos (fig.s 5 e 7);

Figuras 5 e 6 – Parede da retaguarda do coro e vista geral da sala

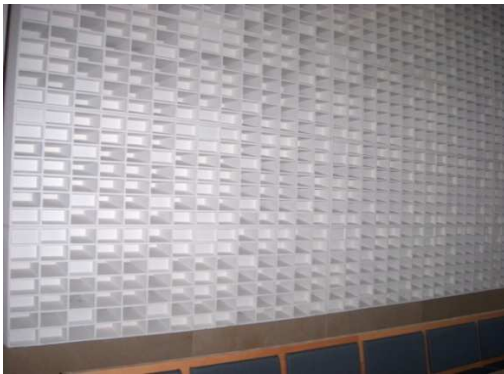
Figuras 7 e 8 – Difusores acústicos da parede de retaguarda da assembleia (à esq.) e parede revestida com *Akustaplan* (parte branca da parede da foto à dir.)

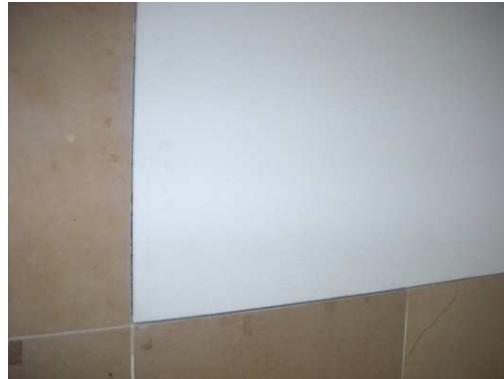
- A parede do presbitério tem uma ligeira inclinação;
- As paredes laterais são revestidas de material “*Akustaplan*” (com coeficientes de absorção elevados) (fig. 8);

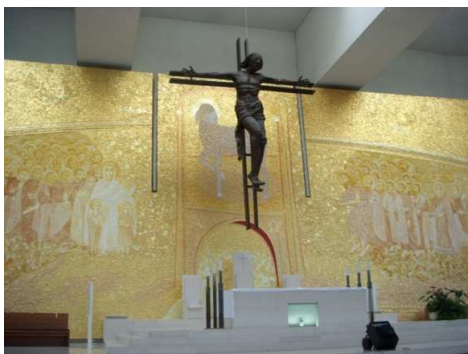
- A todos estes elementos junta-se o sistema de reforço electroacústico instalado com altifalantes da marca *Bose* e processamento *BSS*. De realçar as duas colunas com cinco altifalantes suspensas ao centro do altar (fig. 9), responsáveis pela difusão da palavra captada no altar. Do lado direito do altar existem 6 colunas e 4 de graves responsáveis pela amplificação do órgão e 6 *wave cannons* para extensão da linha de difusão do órgão (fig. 10).

Figuras 9 e 10 – Colunas suspensas (à esq.) e colunas responsáveis pela amplificação do órgão e *Wave Cannons* (à dir.)
