AISLAMIENTO ACÚSTICO DE FORJADOS DE MADERA EN LA REHABILITACIÓN DE UN EDIFICIO HISTÓRICO

The following paper shows the study developed about the acoustical behaviour of several traditional timber floors being retrofitted, in different stages of this process:

- Stage 1: Original state of the floors with structural repairs;
- Stage 2: Timber – concrete composite floors with connection systems;
- Stage 3: Final state of the floors with different floating floors systems installed.

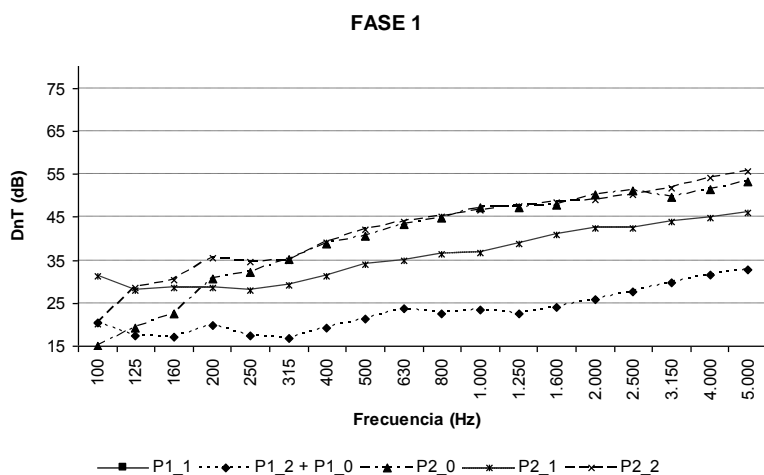
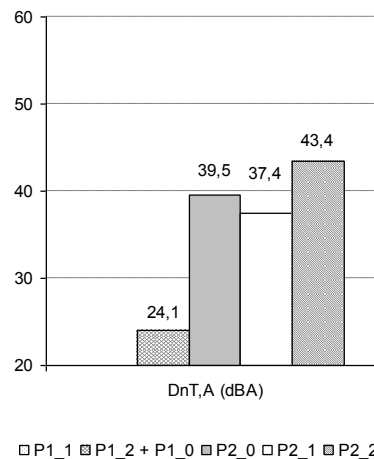
FASE 1 ^(*)	P1_1 sobre PB_1	P1_2 + P1_0 sobre PB_2	P2_0 sobre P1_2 + P1_0	P2_1 sobre P1_1	P2_2 sobre P1_2 + P1_0
D_{nT,A}	X	24,1 dBA	39,5 dBA	37,4 dBA	43,4 dBA
L'_{nT,w}	X	92 dB	X	79 dB	X

Aislamiento a ruido aéreo

En **Fase 1** tenemos los forjados en su estado inicial o básico e incluso original (sin recrecidos) en algunos casos. En general, los niveles de aislamiento acústico obtenidos son bastante bajos, tal y como cabía esperar, y además variables, con cierta aleatoriedad en los resultados debido a las características intrínsecas del forjado antiguo, con irregularidades y posibles puentes acústicos.

En cuanto a los valores de aislamiento a ruido aéreo de los forjados de tablero de madera parece destacar el nivel de P2_0 sobre el de P1_2; sin embargo, en el caso de P2_0 el acabado por el lado del recinto receptor era un falso techo de escayola que está aportando un aislamiento a ruido aéreo adicional.

Por otra parte, se aprecia como las prestaciones del forjado P1_2 están por debajo de las del resto de los forjados, tanto en las curvas de aislamiento a ruido aéreo como a ruido de impactos. Probablemente estas pérdidas de aislamiento sean debidas a la existencia de algún puente acústico en el propio forjado o alguna falta de sellado y estanquidad. En las fases siguientes se observa una tendencia similar en los resultados de este forjado.

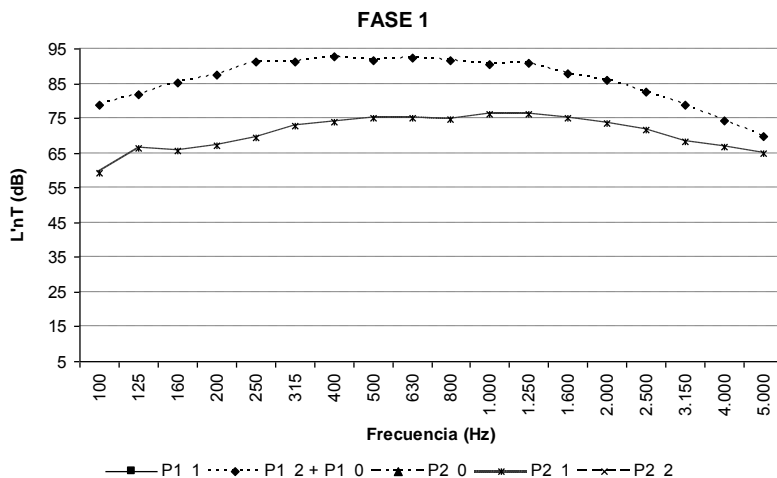
Aislamiento a ruido de impactos

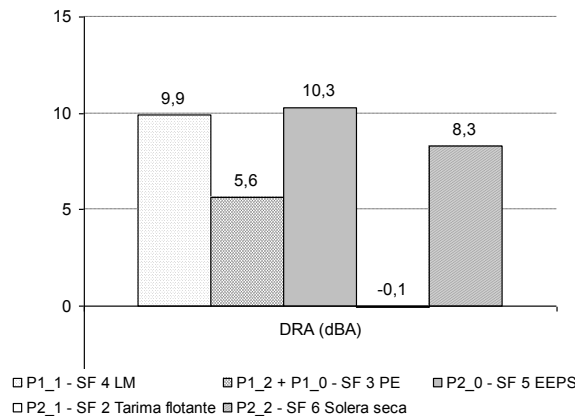
FASE 3	P1_1 SF 4 - LM	P1_2 + P1_0 SF 3 - PE	P2_0 SF 5 - EEPS	P2_1 SF 2 – Tarima flotante	P2_2 SF 6 – Solera seca
ΔR_A	9,9 dBA	5,6 dBA	10,3 dBA	-0,1 dBA	8,3 dBA
ΔL_w	32,0 dB	28 dB	≥ 23 dB	20 dBA	≥ 31 dB

Mejora de aislamiento a ruido aéreo de los suelos flotantes

La mejora de aislamiento a ruido aéreo está entre los 5 a 10dBA, exceptuando el SF2 consistente en una tarima flotante. Éste podría ser un resultado esperable dado que se trata de una tipología de SF consistente en una lámina delgada (3mm) de polietileno y un acabado de madera laminada que no aporta mejora a ruido aéreo, sin embargo, la capa de nivelación de mortero previa debería haber proporcionado alguna mejora.

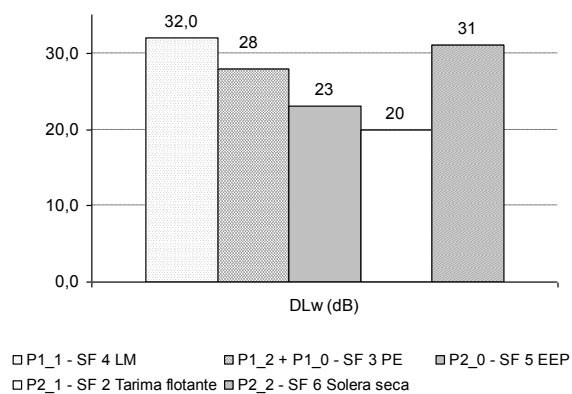
Mejora de aislamiento a ruido de impactos de los suelos flotantes

En relación a la reducción de ruido de impactos debido a los suelos flotantes se han conseguido unos valores muy buenos, de 20 a 32dB. La eficacia contra el ruido de impactos de un suelo flotante dependerá de la tipología de suelo flotante y las características del material aislante que emplee. En este sentido, los suelos flotantes más eficaces han sido el SF4 de mortero sobre lana mineral y SF6 de solera seca, con una reducción del nivel de ruido de impactos de 32 y 31dB respectivamente.
